## **TRASIRANJE TOKOVA PODZEMNIH VODA IZ JAME NA LOKACIJI ŠILOVIĆA DOCI U Kladnjicama, Općina Lećevica**

Broj: 20/17

**PROJEKT:** TRASIRANJE TOKOVA PODZEMNIH VODA IZ JAME NA  
LOKACIJI ŠILOVIĆA DOCI U KLADNJICAMA, OPĆINA  
LEČEVICA

**IZVOĐAČ:** HRVATSKI GEOLOŠKI INSTITUT  
Zavod za hidrogeologiju i inženjersku geologiju  
Sachsova 2, 10000 Zagreb

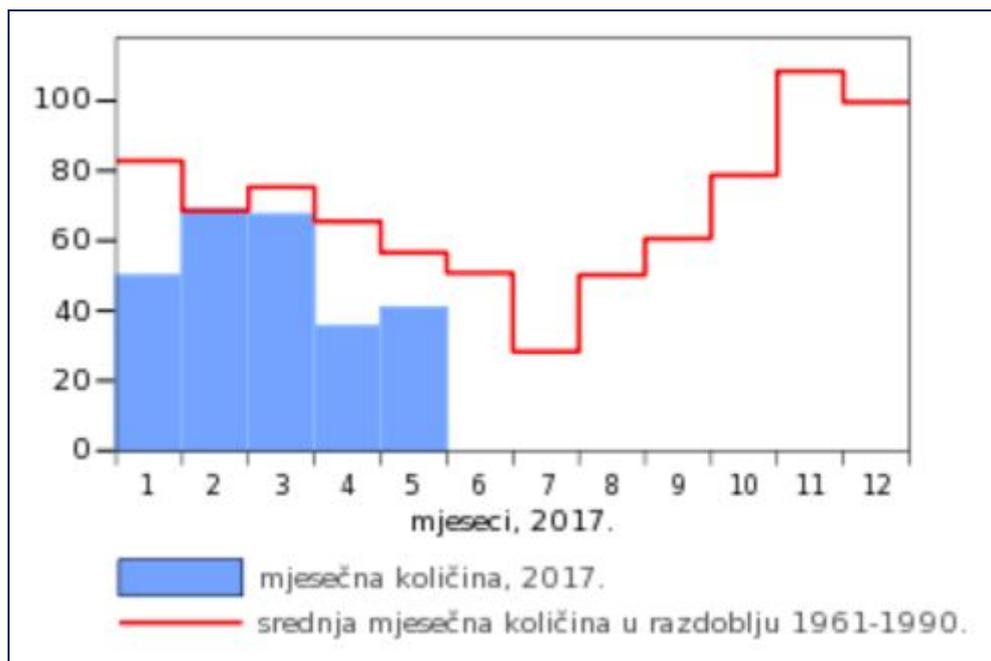
Slika 1: Mjesečne količine oborina na klimatološkoj postaji Split-Marjan u usporedbi s višegodišnjim mjesečnim srednjacima (prema: [http://klima.hr/klima\\_arhiva.php](http://klima.hr/klima_arhiva.php))

Na slici 1 prikazane su ukupne mjesečne oborine za razdoblje siječanj-svibanj 2017. zabilježene na klimatološkoj postaji Split-Marjan.

Nakon sušnog siječnja u veljači je zabilježena prosječna količina oborina. Ožujak je bio malo ispod prosjeka dok su naredni mjeseci bili izrazito sušni. Treba napomenuti da je glavina oborina za ožujak zabilježena u razdoblju od 6. do 9.3. (slika 2), dakle neposredno prije izvođenja trasiranja (10.3.2017.).

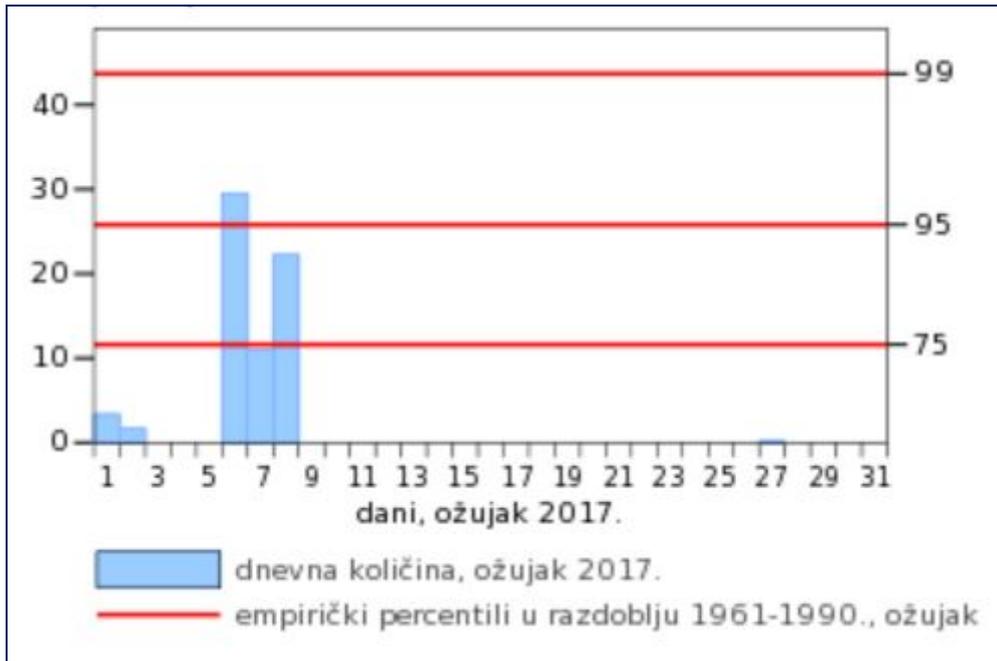
Slika 2: Dnevne količine oborina za mjesec ožujak 2017. na klimatološkoj postaji Split-Marjan (prema: [http://klima.hr/klima\\_arhiva.php](http://klima.hr/klima_arhiva.php))

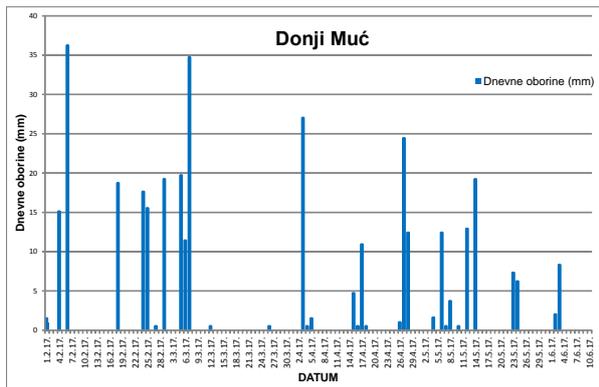
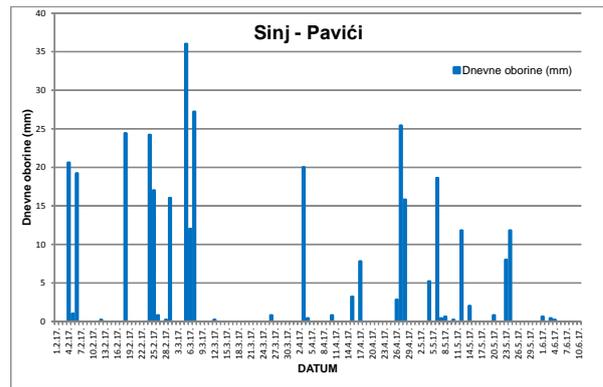
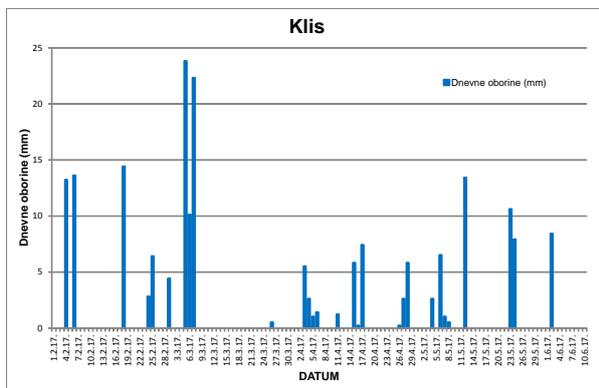
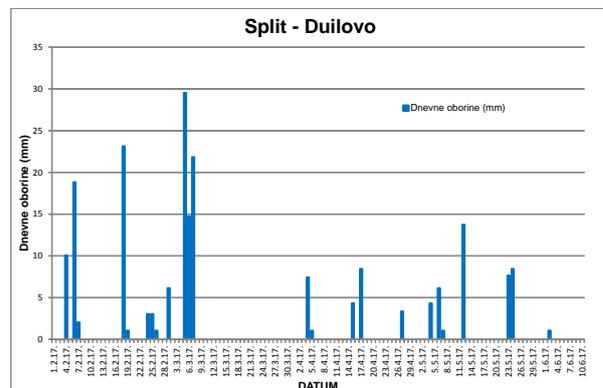
Slika 3: Dnevne oborine na kišomjerima Donji Muć, Sinj-Pavić, Klis i Split-Duilovo za razdoblje od 1.2. do 10.6.2017. prema podacima <https://pljusak.com/>

Nakon nekoliko kišnih dana u veljači s dnevnim oborinama od 20-ak mm, u prvom dijelu ožujka (5. do 7.3.) na širem području palo je između 56 i 75 mm oborina. One su imale za posljedicu formiranje visokog vodnog vala na Jadru i ostalim izvorištima.

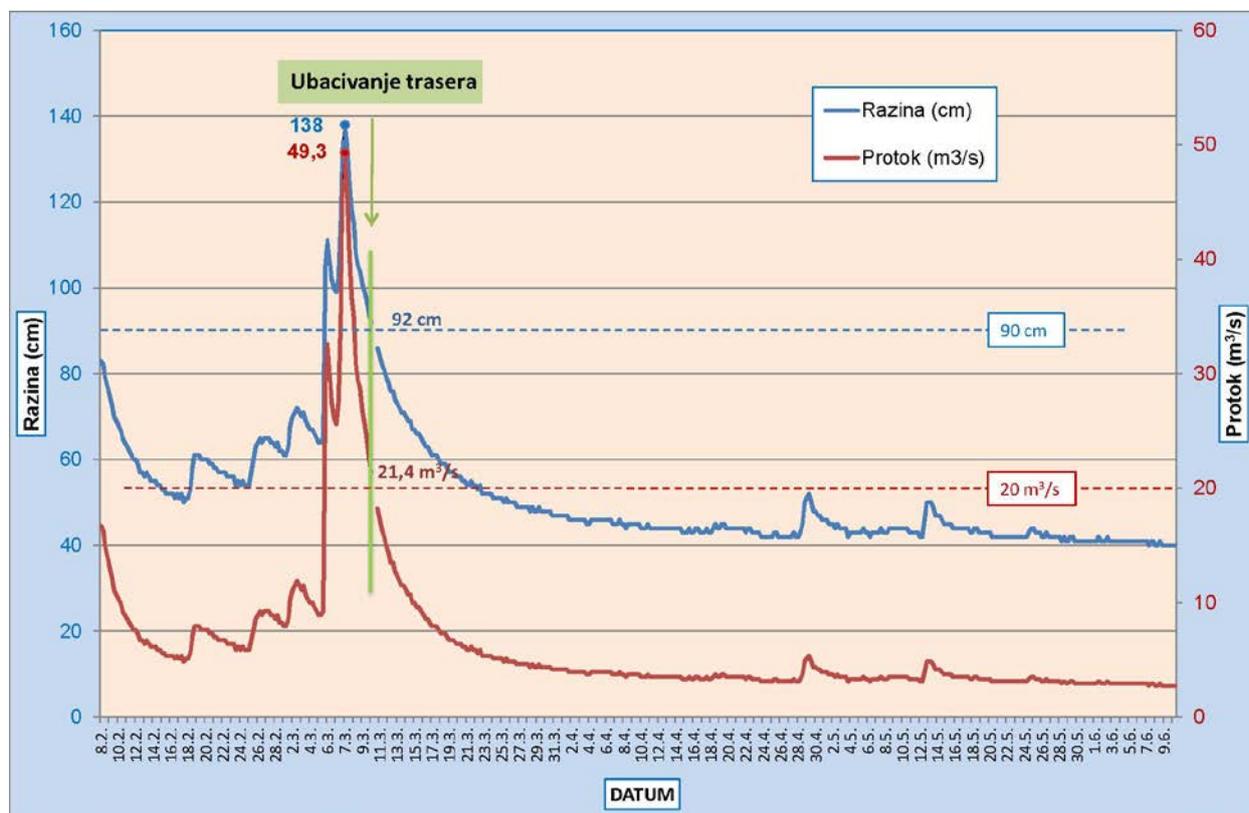
Slika 4: Nivogram i hidrogram Jadra na referentnom vodomjernom profilu Majdan

Razina vode i protok na vodomjernom profilu Jadro-Majdan za razdoblje od 8.2. do 10.6.2017. prikazani su na slici 4. Premda se podaci mjerenja registriraju automatski svakih 30 minuta, za izradu nivograma i hidrograma korištena su očitavanja u 6, 12, 18 i 24 sata. Izvor podataka je službena stranica hidrološkog odjela DHMZ-a <http://hidro.dhz.hr/>.

Porast izdašnosti bilježi se od poslijepodnevni sati 5.3. do postizanja maksimuma 7.3. u 23 sata. Uz razinu od 138 cm protok Jadra je tada dosegao 49,3 m<sup>3</sup>/s. Ovako visoki vodni val imao je za posljedicu zamućenje vode na izvoru Jadra što je izazvalo probleme u vodoopskrbi. Da se radi o vrlo visokom vodnom valu najbolje pokazuje hidrogram mjerne postaje Majdan za razdoblje od 1.1.1995. do 31.12.2013. (19 godina) prikazan na slici 5. Vidljivo je da se protoci na razini 50 m<sup>3</sup>/s javljaju vrlo rijetko, obično svake 2-3 godine.

Kroz razdoblje opažanja koje je trajalo od 10.3. do 10.6.2017. godine (92 dana) hidrološka situacija znatno se promijenila. Budući da su u travnju i svibnju pale ispodprosječne količine oborina (slika 1) došlo je do postupnog pada protoka Jadra te je on koncem svibnja opao na svega 3 m<sup>3</sup>/s. Premda su u tom razdoblju na širem području zabilježene određene količine oborina (slika 3), one nisu bile dovoljne za značajnije povećanje protoka Jadra (slika 4).

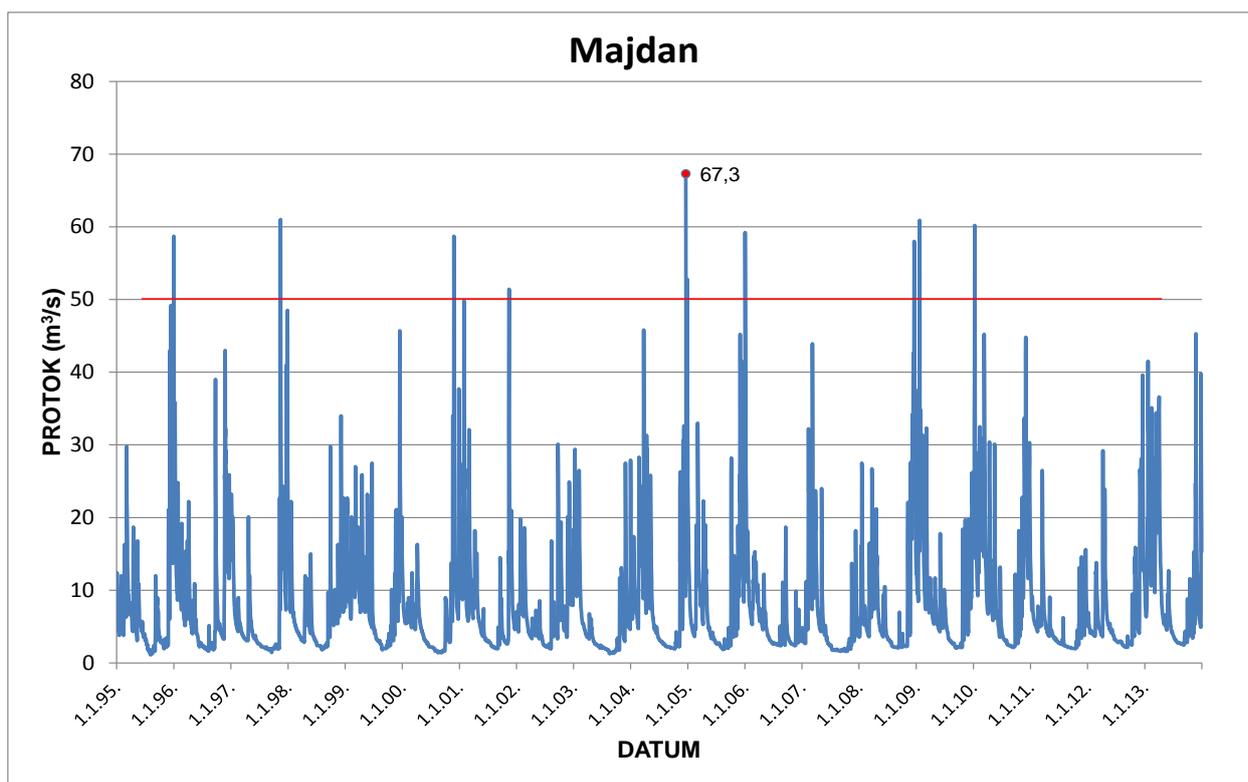
Slika 5: Hidrogram vodomjerne postaje Jadro-Majdan za razdoblje 1995.-2013. (Prema: DHMZ - dnevni podaci).

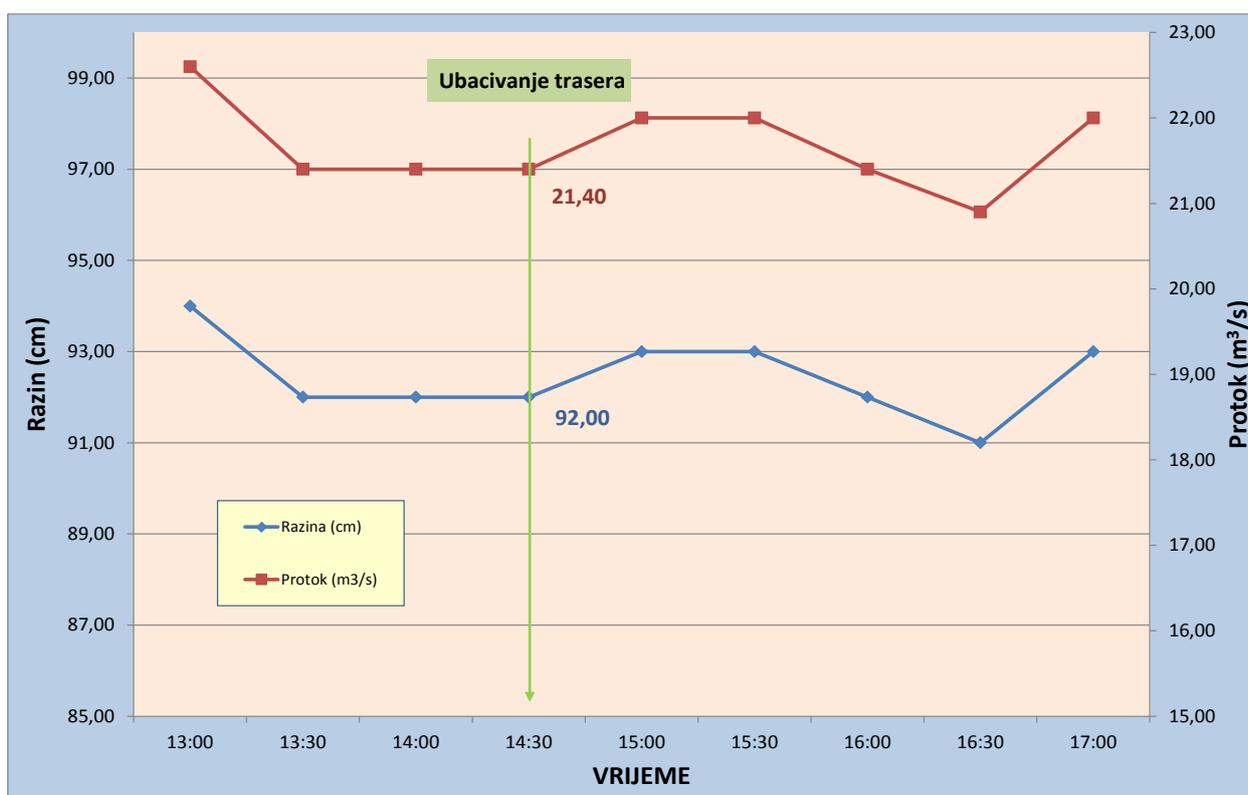
Slika 6: Nivogram i hidrogram Jadra na referentnom vodomjernom profilu Majdan u vrijeme neposredno prije i nakon ubacivanja trasera.

Trasiranje je izvedeno 10.3.2017. u vrijeme opadanja opisanog vodnog vala. Traser je upušten u podzemlje u vremenu od 14:20 do 14:40 sati (usvojeno srednje vrijeme 14:30). U to vrijeme na vodomjernom profilu Majdan izmjerena je razina vode od 92 cm, odnosno protok je bio 21,4 m<sup>3</sup>/s. Nivogram i hidrogram vodomjernog profila Majdan u vrijeme upuštanja trasera detaljnije je prikazan na slici 6. Navedeni podaci nedvojbeno potvrđuju da je trasiranje izvedeno u skladu s izdanim Vodopravnim uvjetima (KLASA: UP/1-325-01/17/ 0000761, URBROJ: 374-24-2-17-2, Datum: 15.02.2017) i Očitovanjem Hrvatskih voda (>90 cm i protok >20,3 m<sup>3</sup>/s).

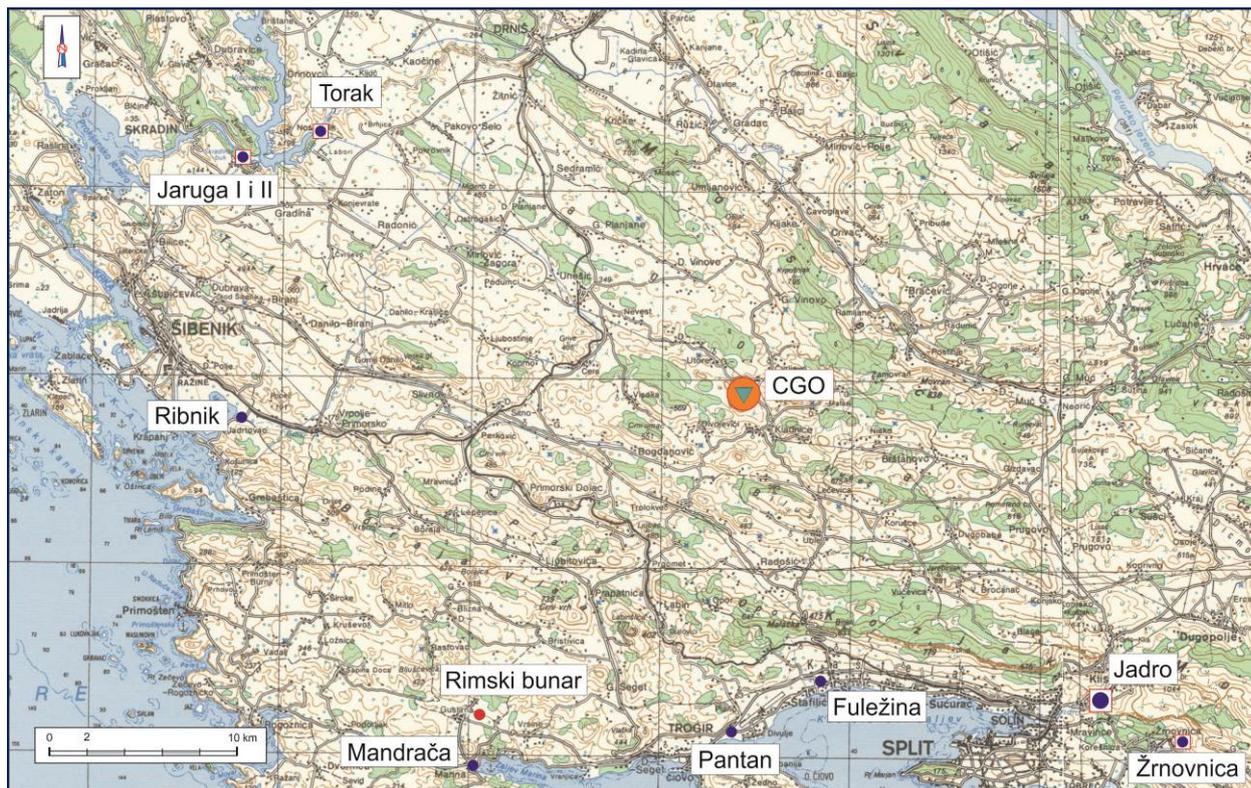
Slika 7: Položaj opažanih izvorišta i lokacija trasirane jame kod CGO

Izvori koji su opažani po ubacivanju trasera, dinamika i način njihovog uzorkovanja definirani su ugovorenim Programom istraživanja te Elaboratom istraživanja izrađenim u skladu s vodopravnim uvjetima i odobrenim od strane Hrvatskih voda. Zbog izuzetne važnosti ovog istraživanja, opažanje pojave trasera iznimno je pomno organizirano, a dinamika uzorkovanja pojačana je u odnosu na onu predviđenu spomenutim dokumentima. Dinamika opažanja pregledno je prikazana u tablici 1, a lokacije opažanih izvorišta prikazane su na slici 7.

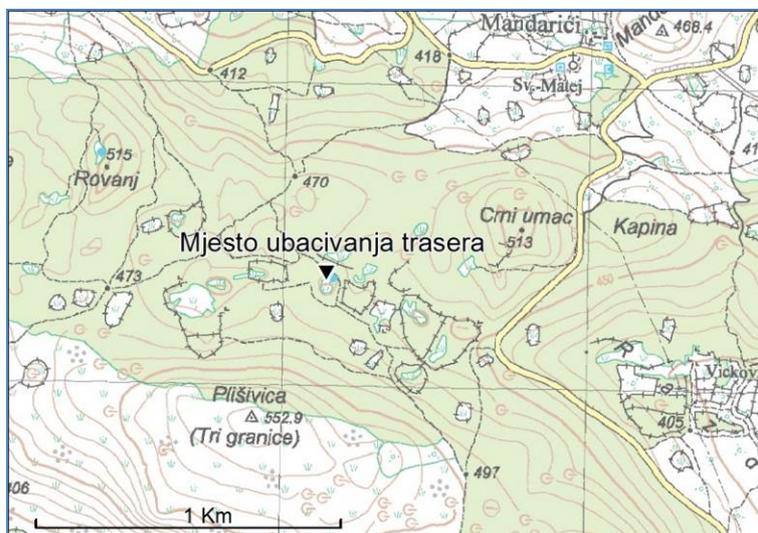
Slika 8: Lokacija trasirane jame

Koordinate ulaza u jamu su: x 482.847; y 4.839.076, a približna kota ulaza je 456 m n.m. (slika 8).

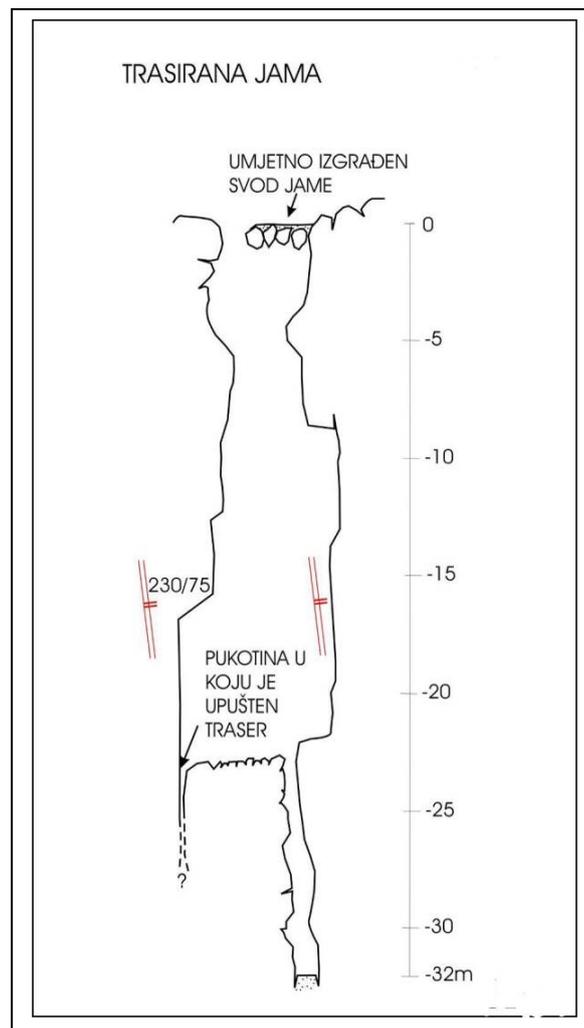
*Slika 9: Topografski profil trasirane jame*

Jama je duboka 32 m (slika 9), a traser je kao i kod prethodnog trasiranja utiskivan u proširenu tektonsku pukotinu na dubini od približno 23 m (fot. 1 i 2). Budući da je tijekom prethodnog trasiranja u ovu pukotinu bilo uspješno utisnuto ukupno 100 m<sup>3</sup> vode, njena upojnost nije bila upitna. Kanal koji se na suprotnoj strani spušta još 9 m niže nije odabran zbog znatne količine

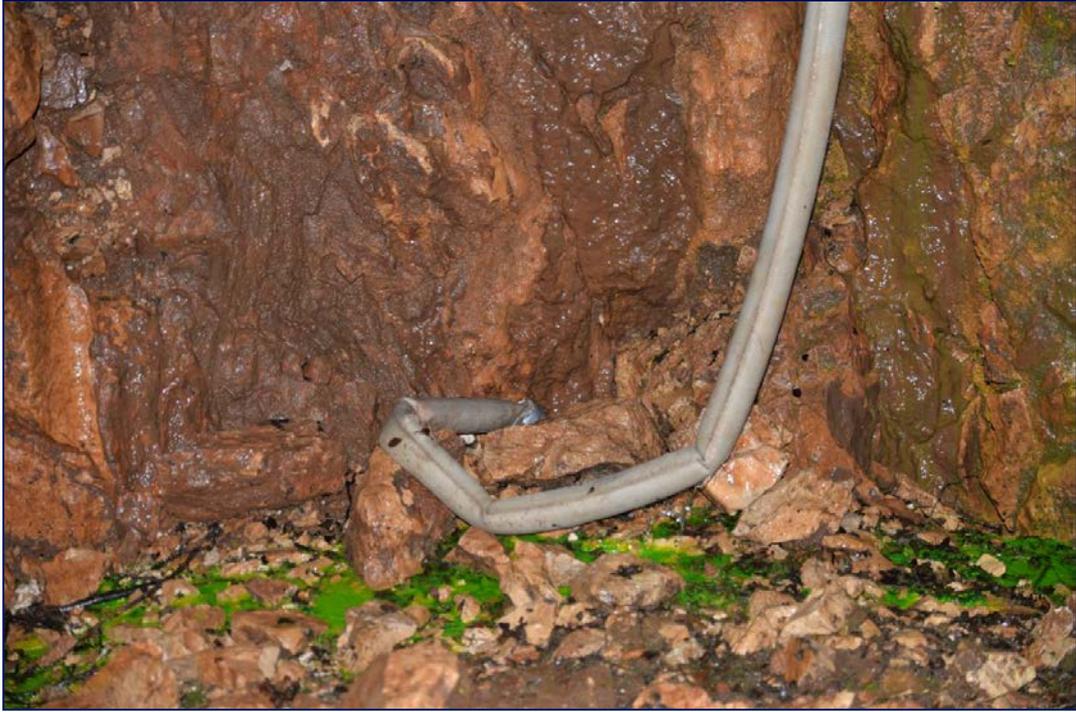
*Fot. 1: Vatrogasno crijevo s čeličnom cijevi na kraju ugurano oko 1 m u trasiranu pukotinu. Zelena voda oko crijeva posljedica je ulijevanja u jamu vode od pranja korištenih posuda.*

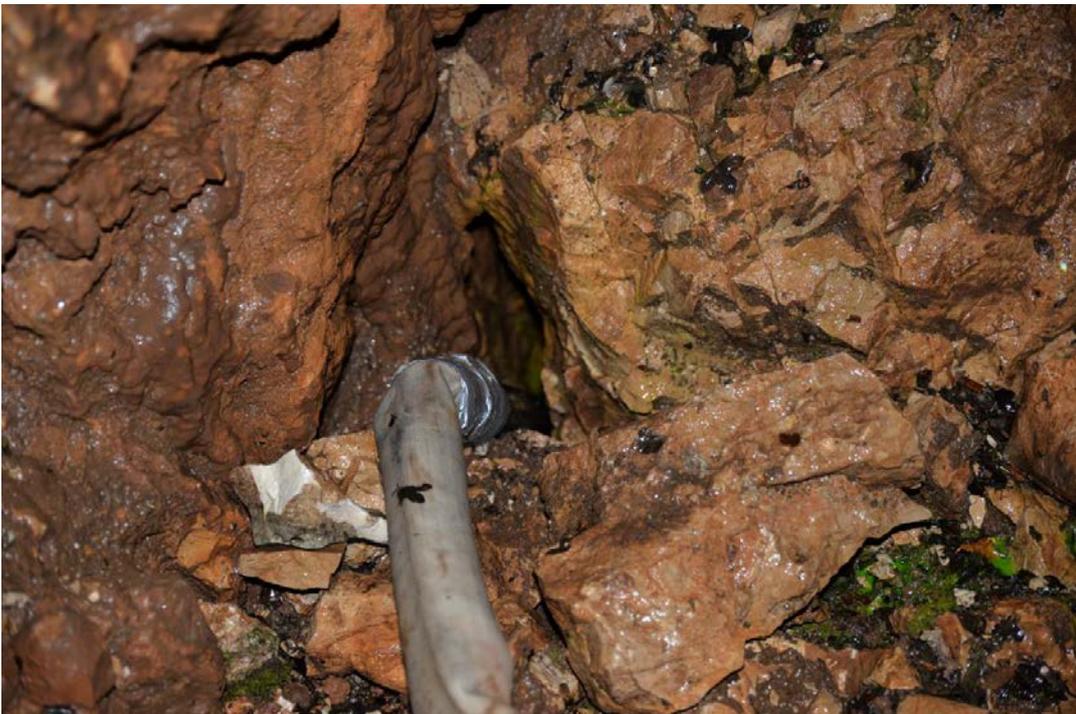
*Fot. 2: Detalj proširene tektonske pukotine u koju je utiskivan traser a potom i voda za ispiranje.*

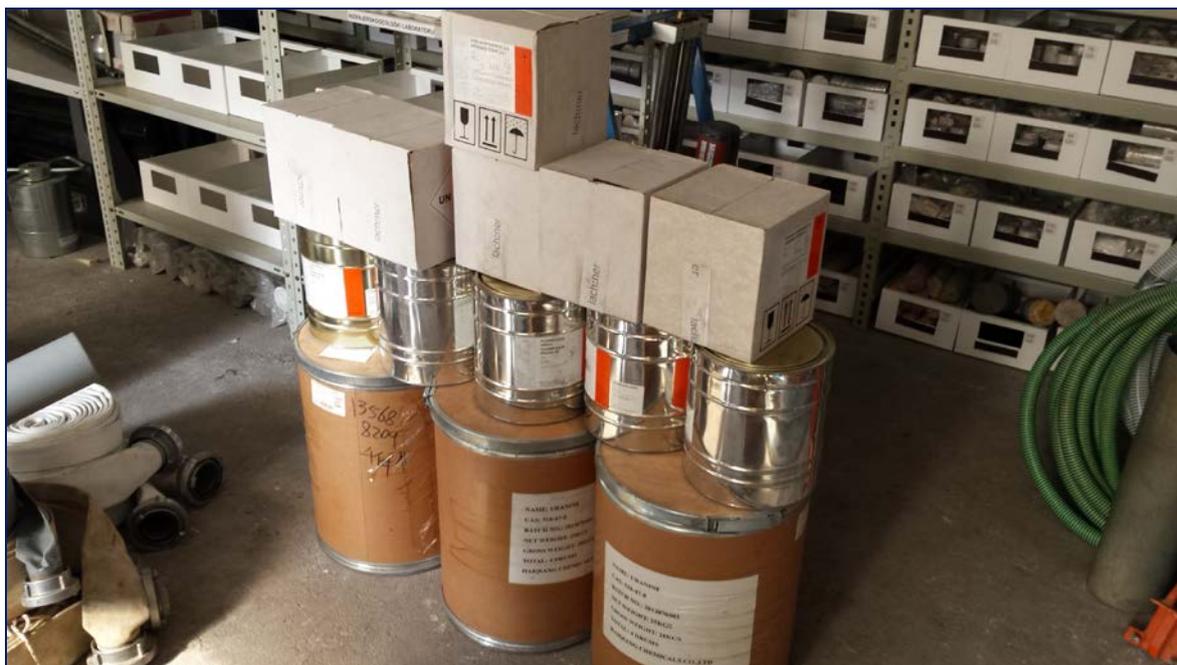
Fot. 3: 100 kg Na-floresceina i 30 kg Na lužine pripremljeni za transport na lokaciju trasiranja.

Trasiranje je izvedeno 10.03.2017. godine pomoću 100 kg Na-floresceina (uranin) visoke koncentracije, otopljenog u približno 450 L vode s dodatkom 30 kg NaOH za bolju topljivost boje (fot. 3). Nakon što je traser razmućen u bačvama zapremine 200 L (fot. 4) u vremenu od 14:20 do 14:40 sati izvedeno je njegovo upuštanje u jamu (usvojeno srednje vrijeme upuštanja trasera

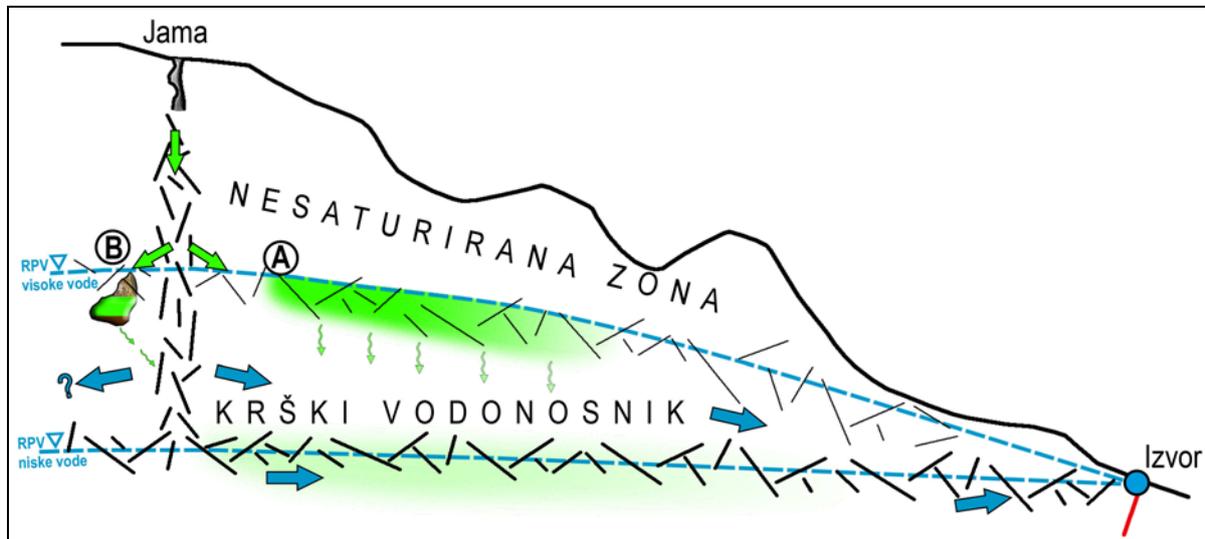
Slika 10: Konceptualni model tečenja podzemne vode i transporta trasera u vrijeme trasiranja.

Ukoliko je količina trasera bila dovoljna, u što vjerujemo, nepojavljivanje trasera kroz razdoblje opažanja od 92 dana, vjerojatno je uzrokovano njegovim zadržavanjem u slabije propusnom ili potpuno zatvorenom dijelu krškog podzemlja. Budući da je trasiranje izvedeno u uvjetima visoke razine podzemnih voda moguće je da se traser utisnuo u sustave uskih tektonskih pukotina visoko iznad glavne drenažne zone. Uslijed pada razine podzemnih voda pri povlačenju visokog vodnog vala, došlo je prvenstveno do pražnjenja većih podzemnih kanala, dok je dreniranje užih pukotinskih sustava s utisnutom bojom znatno sporiji proces. Sporo dreniranje uskih pukotina ujedno znači i dugotrajan unos, ali malih količina trasera u glavne drenažne sustave, što ima za posljedicu veliko razrjeđenje na njegovom dugom putu do mjesta istjecanja. Ovakav scenarij shematski je prikazan na slici 10 (varijanta A). Moguća je i druga varijanta (B), prema kojoj se u

uvjetima visokih razina podzemnih voda traser zajedno s vodom za ispiranje utisnuo u nepoznatu, potpuno ili djelomično zatvorenu podzemnu šupljinu. Nakon povlačenja visokog vodnog vala traser je jednostavno mogao ostati zarobljen visoko iznad zone glavnih podzemnih tokova. Iz te „klopke“ on se može postupno drenirati kroz sustave sitnih pukotina, što ima za posljedicu veliko razrjeđenje kao i u prethodnom slučaju, ili u njoj zaostati do narednog izrazito visokog vodnog vala kada će biti bar dijelom ispran.
